INSPECCIÓN DE ESTRUCTURAS ATIRANTADAS

SIMPOSIO INTERNACIONAL
DE INGENIERÍA DE PUENTES
SIIP 2025

Inspección de estructuras atirantadas

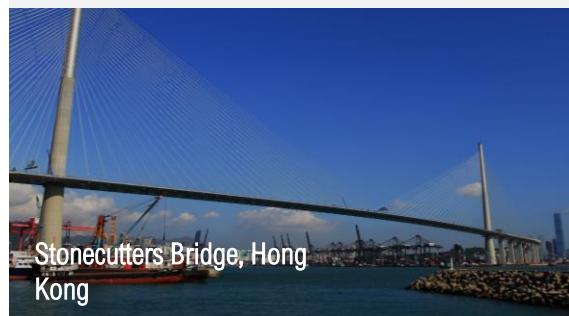
Hilos paralelos en vaina inyectada y anclaje con resina

- Button head wires o cables HiAm
- Prefabricación del tirante
- Reemplazo total del tirante
- Protección colectiva contra la corrosión del alambre

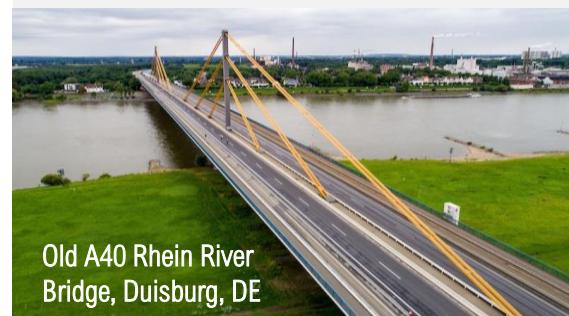
Cable cerrado

- Prefabricación del tirante
- Reemplazo total del tirante
- Protección colectiva contra la corrosión
- Requiere repintado periódico

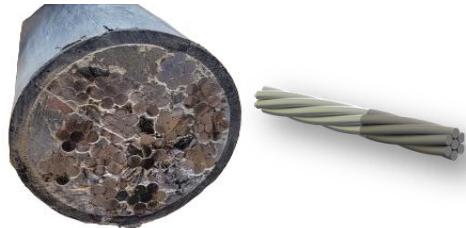
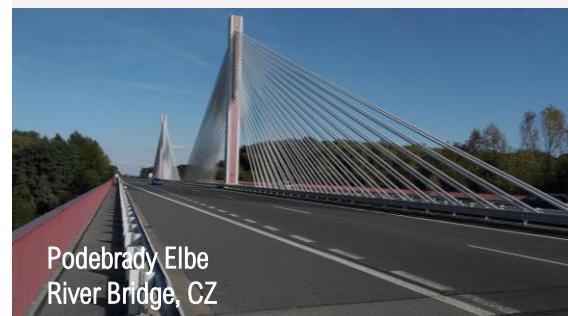
Cordones de 7 alambres en vaina inyectada

- Instalación cordón a cordón
- Reemplazo total del tirante
- Protección colectiva del acero
- Problemas de calidad de inyección

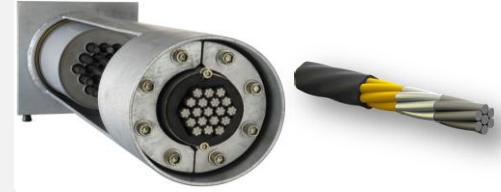
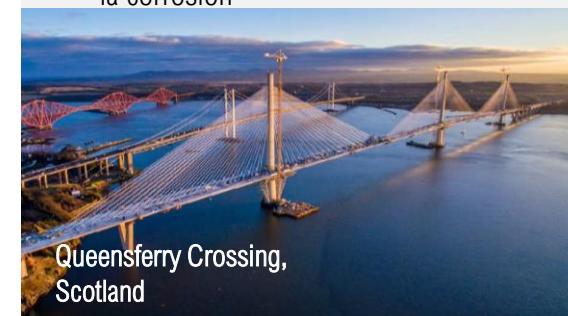
Cordones paralelos de 7 alambres, autoprotegidos con vaina global

- Instalación cordón a cordón
- Reemplazable cordón a cordón
- Protección de corrosión individual de los cordones
- Transición del sistema de protección a la corrosión

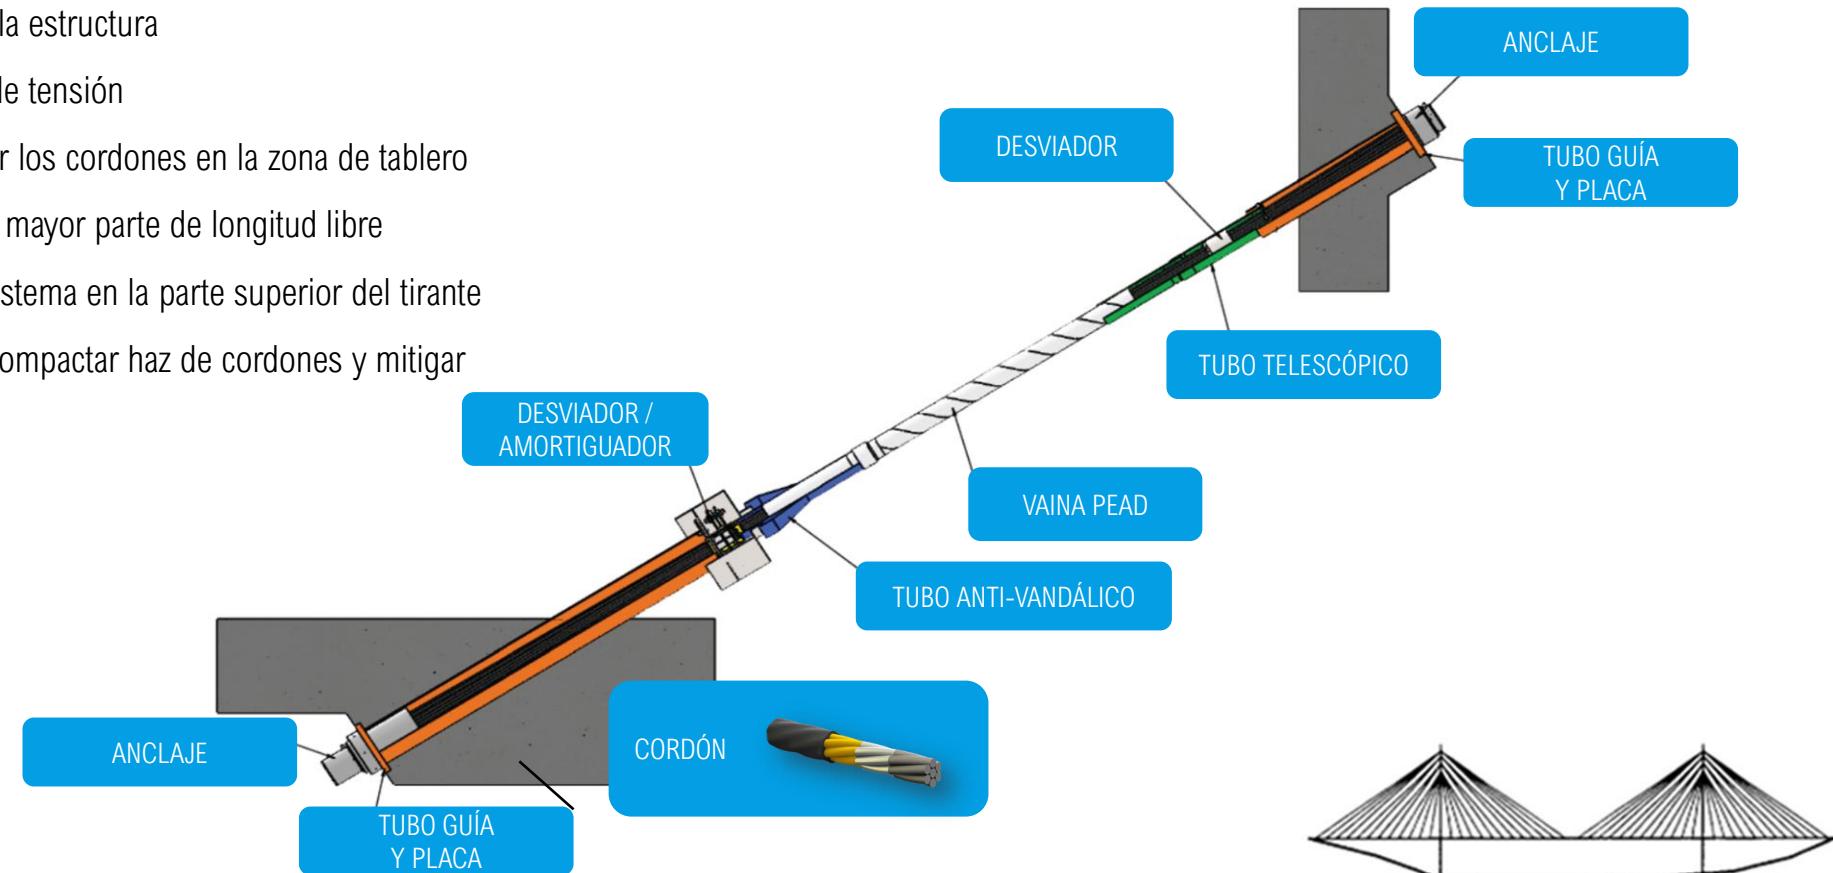
¿Qué conforma un tirante (PSS)?

- **Anclaje:** Transferir la carga a la estructura
- **Cordón:** Elemento principal de tensión
- **Tubo Anti-vandálico:** Proteger los cordones en la zona de tablero
- **Vaina de PEAD:** Encapsula la mayor parte de longitud libre
- **Tubo telescópico:** Cierra el sistema en la parte superior del tirante
- **Desviador / Amortiguador:** Compactar haz de cordones y mitigar vibraciones

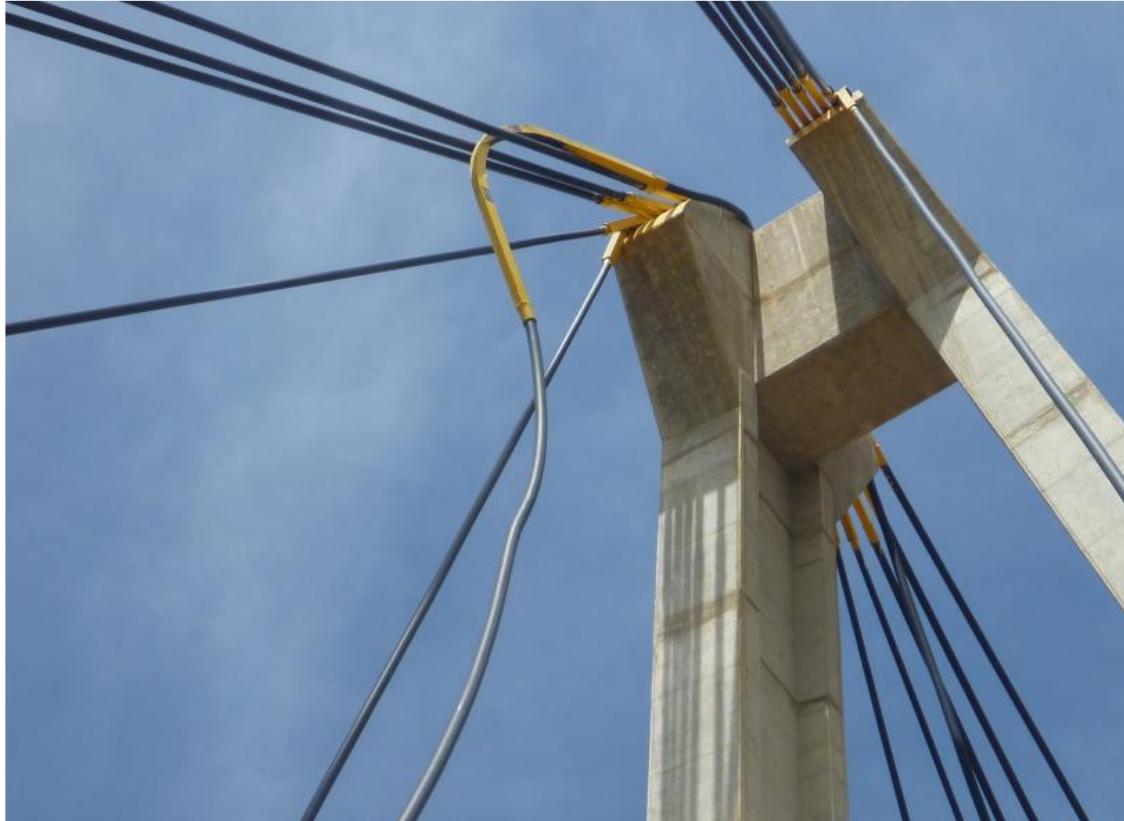
▲ Puente Santa Rosa, Bolivia

Severidad de los daños

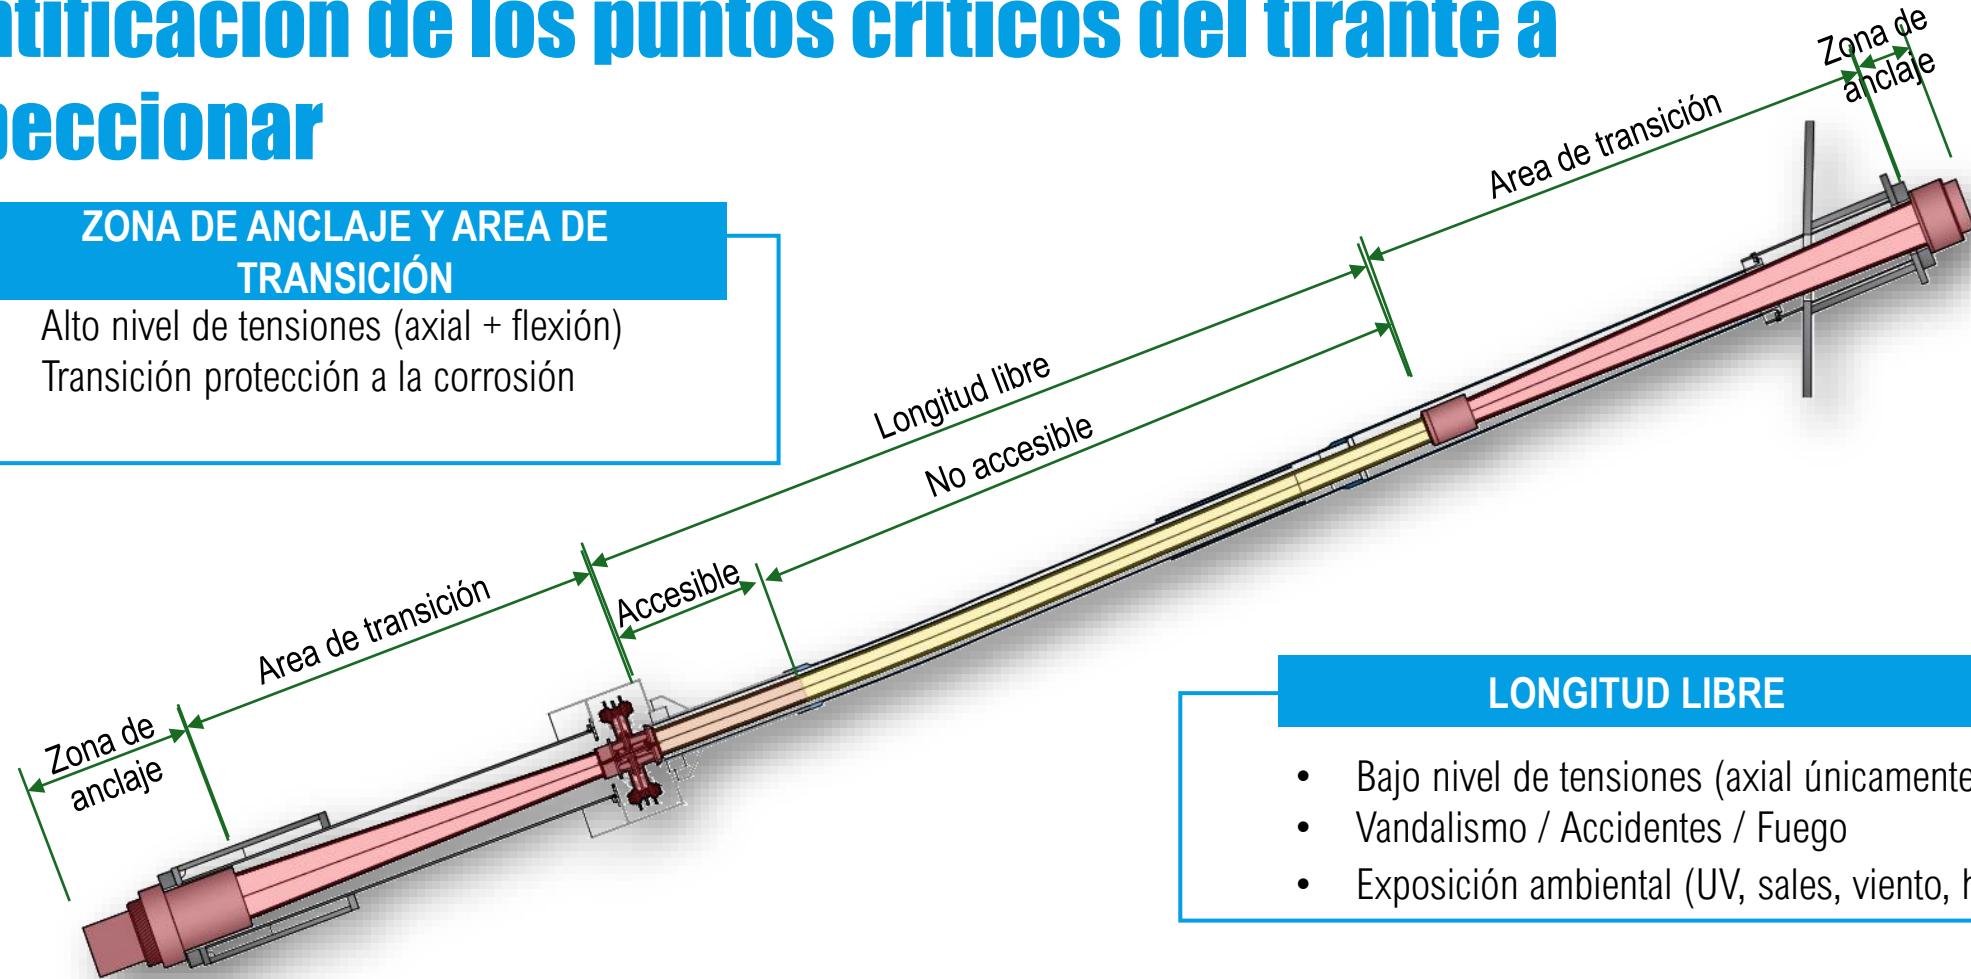
Identificación de los puntos críticos del tirante a inspeccionar

ZONA DE ANCLAJE Y AREA DE TRANSICIÓN

- Alto nivel de tensiones (axial + flexión)
- Transición protección a la corrosión

LONGITUD LIBRE

- Bajo nivel de tensiones (axial únicamente)
- Vandalismo / Accidentes / Fuego
- Exposición ambiental (UV, sales, viento, hielo)

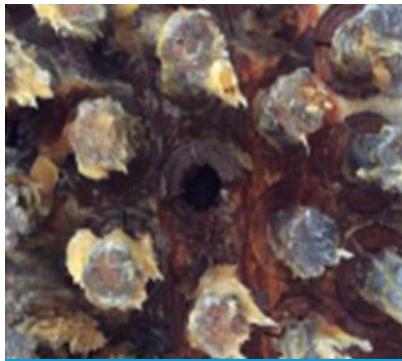
PÉRDIDA DE CORDÓN
ANCLAJE CORROIDO

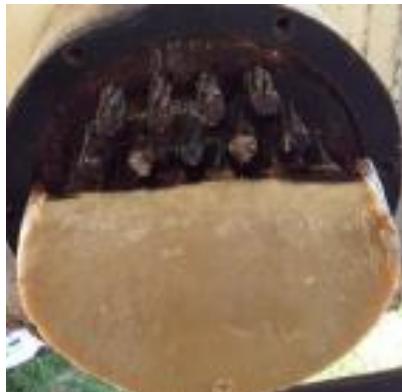
ANCLAJE/CAPOT PARCIALMENTE
INYECTADO

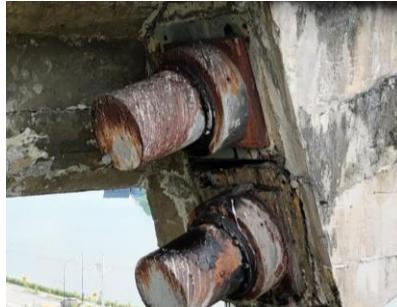
CORROSIÓN EN ANCLAJE

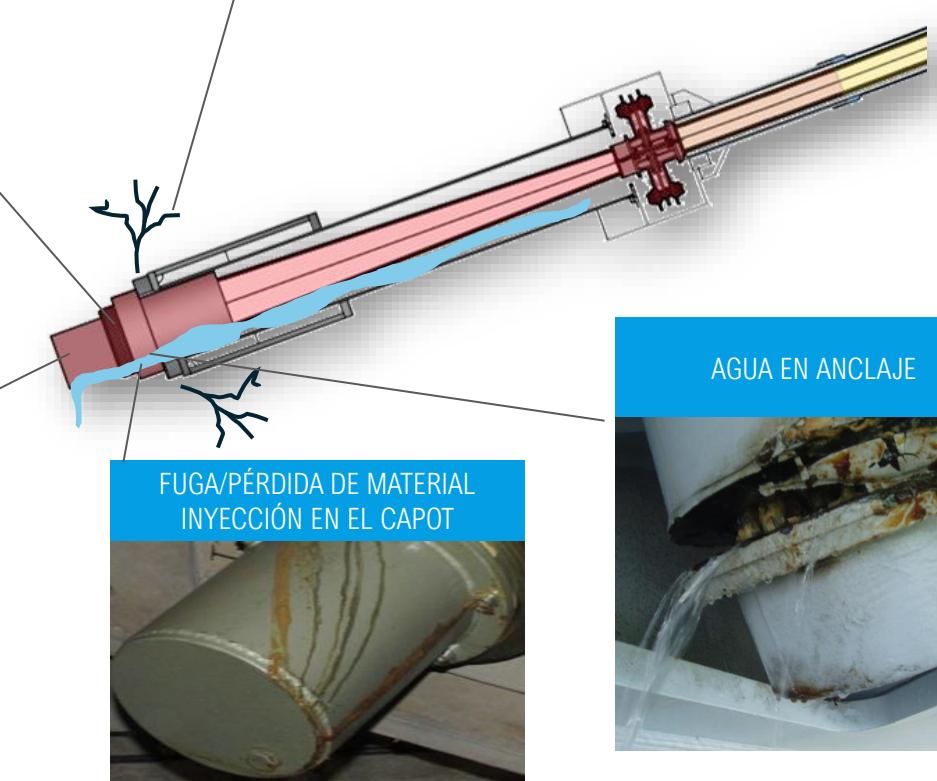
AGUA EN ANCLAJE

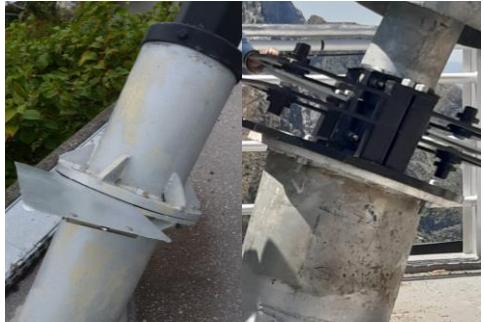
TUBO GUÍA DESALINEADO

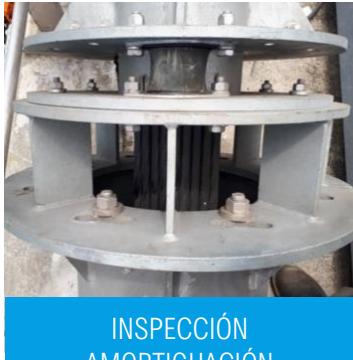
INSPECCIÓN
AMORTIGUACIÓN

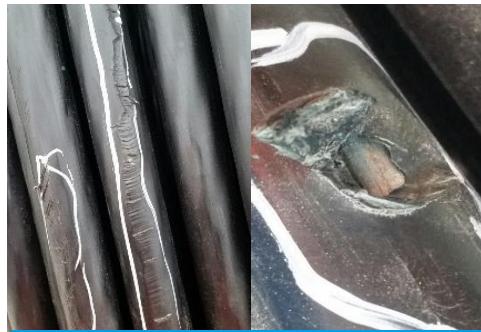
FUNDÁ CORDÓN DAÑADA

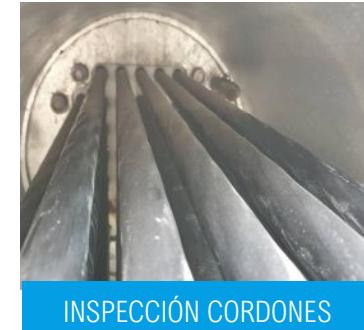
INSPECCIÓN CORDONES
SALIDA ANCLAJE

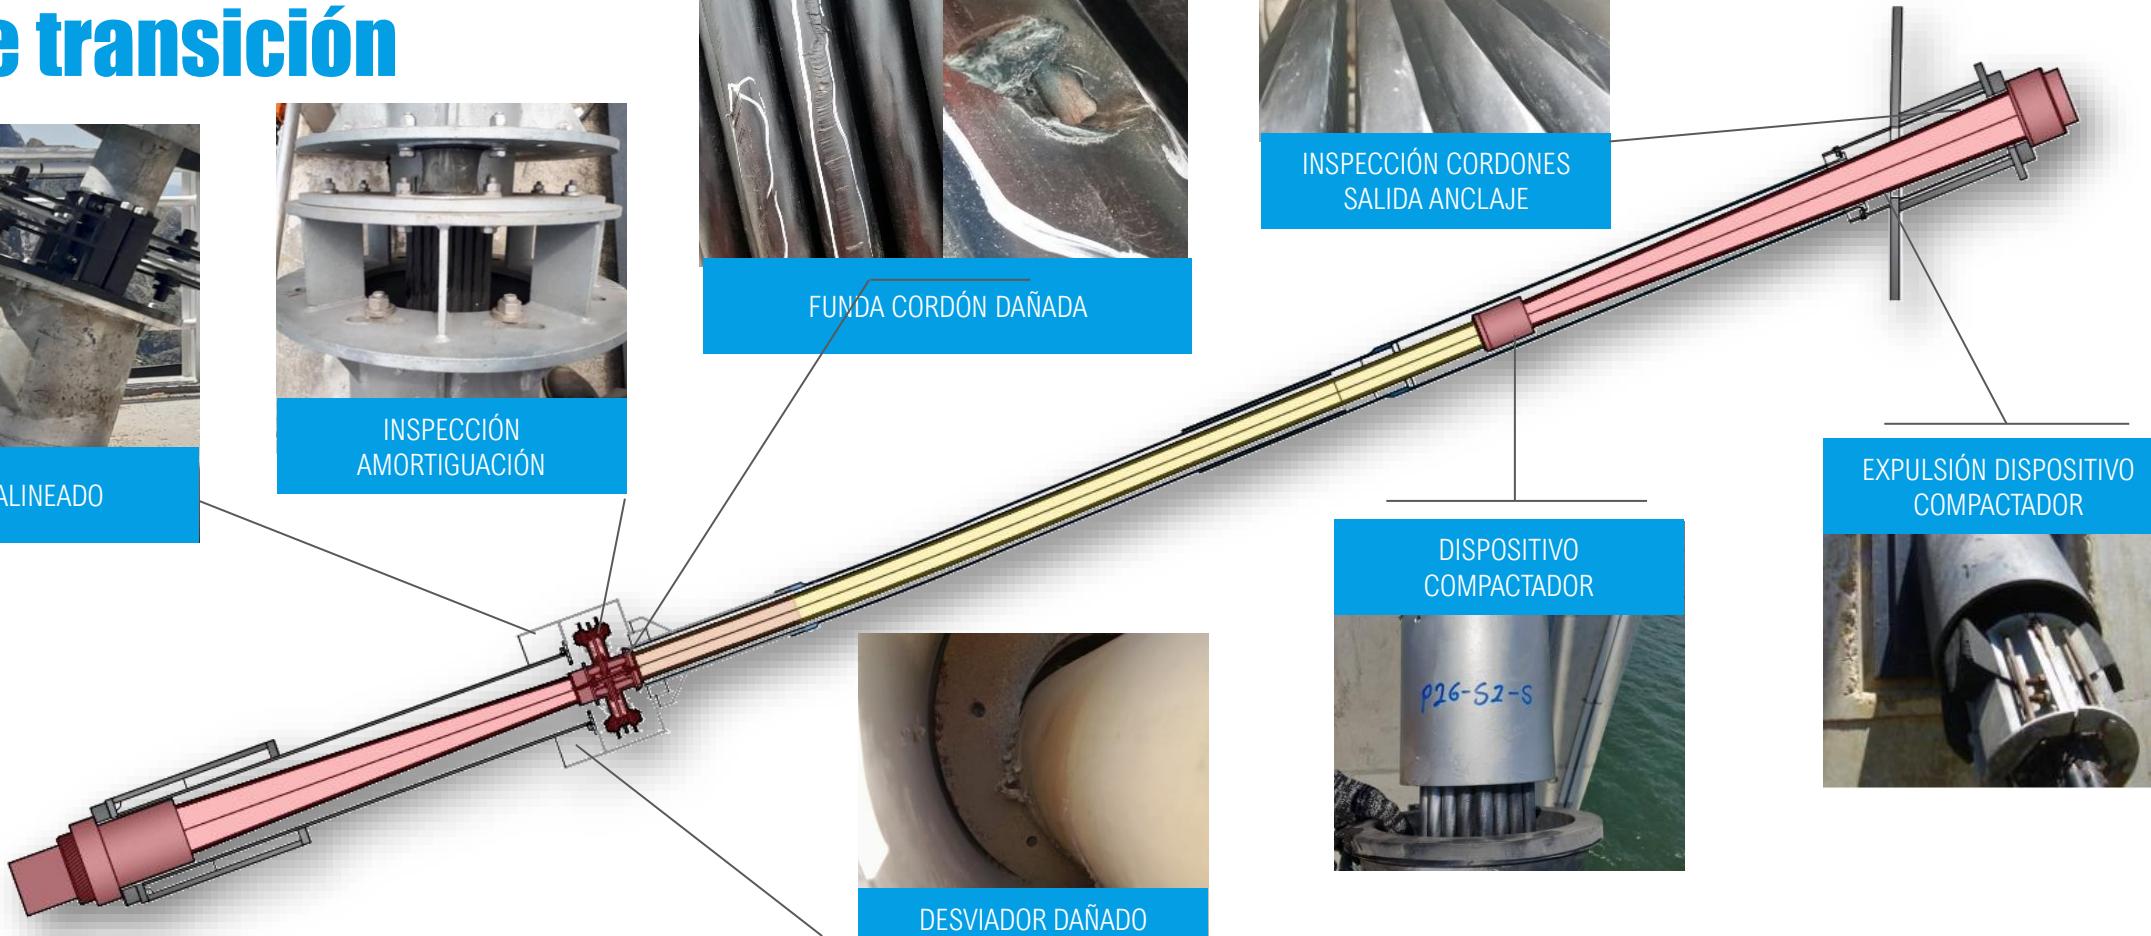
DESVIADOR DAÑADO
TORNILLO ROTO

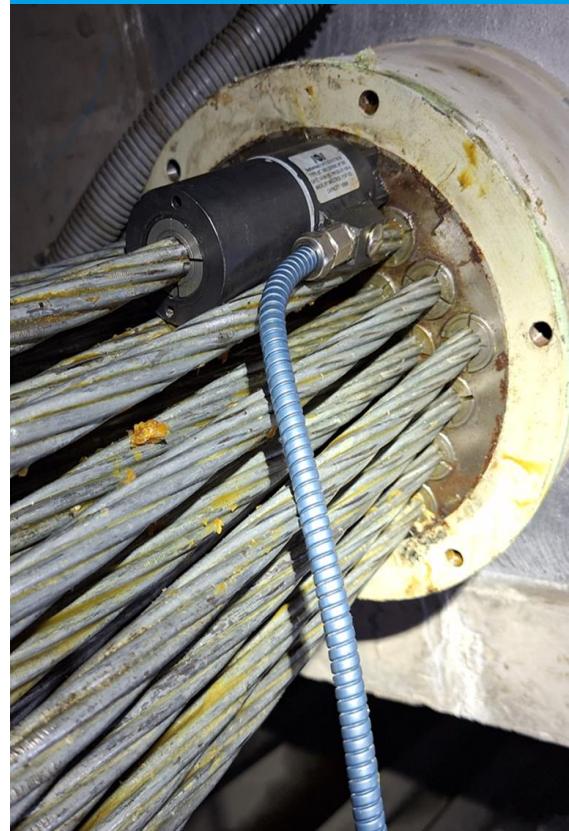
Rades La Goulette, Túnez, 2024

Célula de carga unifilar

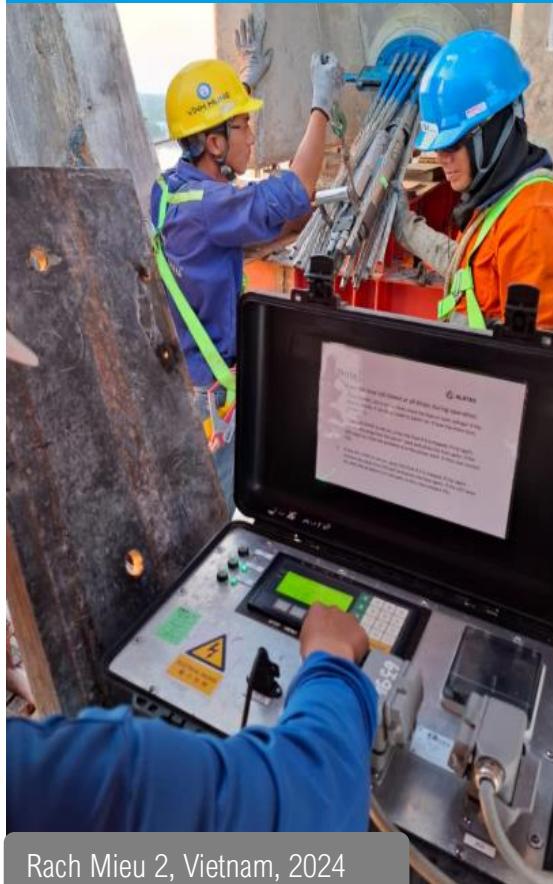
Rach Mieu 2, Vietnam, 2024

Pesaje gato monocordón

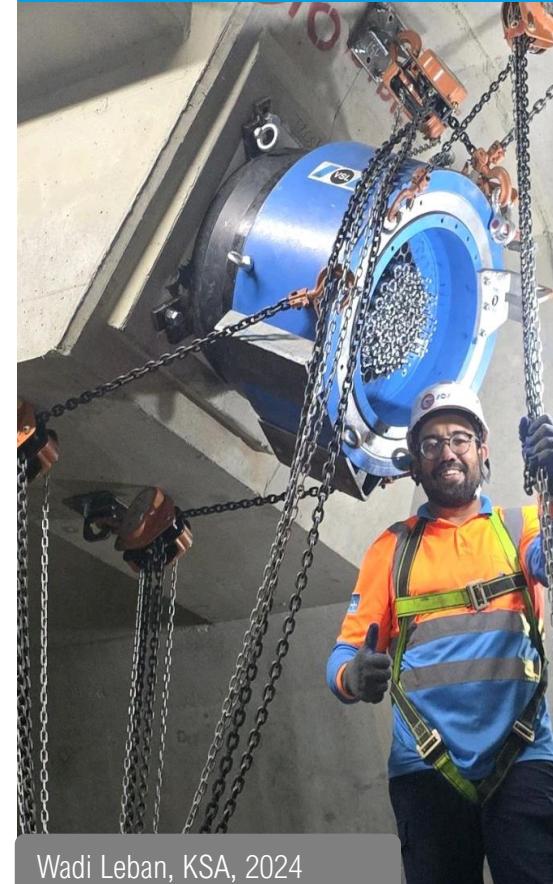
Wadi Leban, KSA, 2024

Pesaje gato múltiple

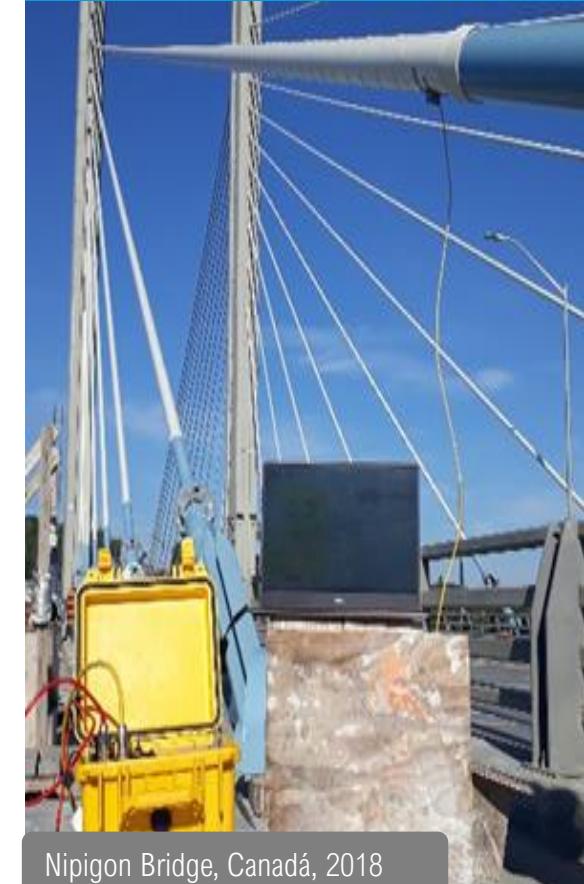
Nipigon Bridge, Canadá, 2018

VSL Vibratest

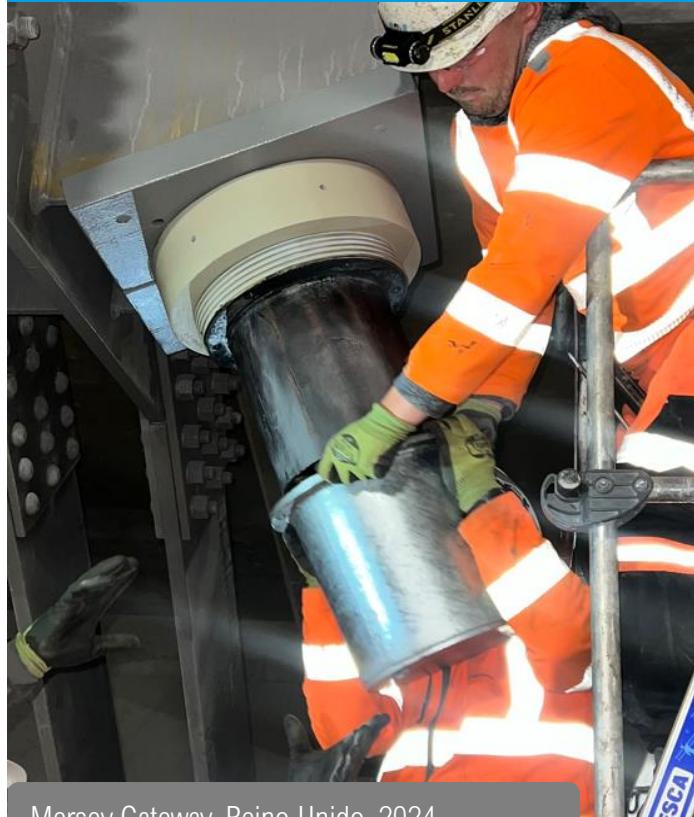
Mersey Gateway, Reino Unido, 2024

Retirada del Capot

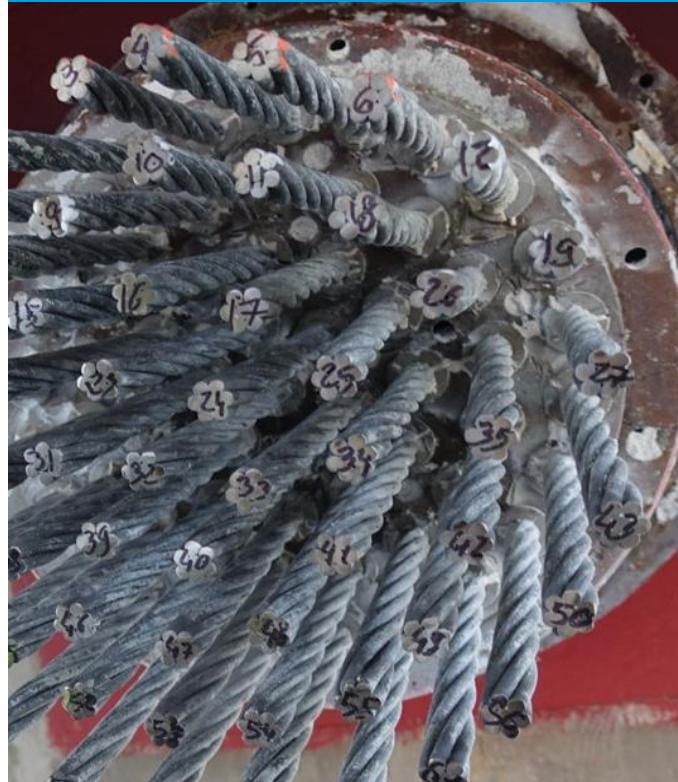
Paterna, España, 2022

Inspección de cordones y cuñas

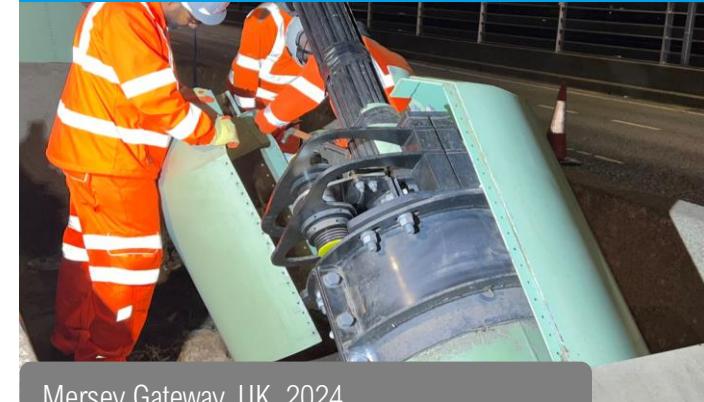
Mersey Gateway, UK, 2024

Inspección amortiguadores –
Levantamiento de la vaina de PEAD

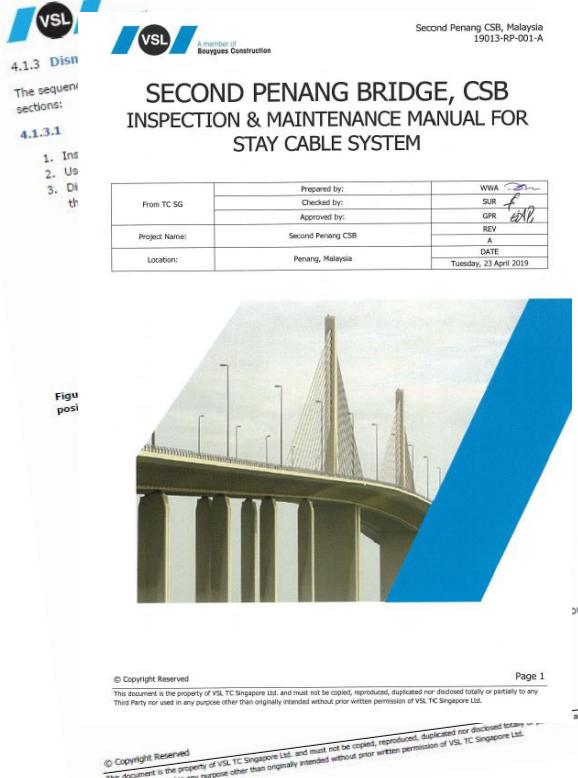
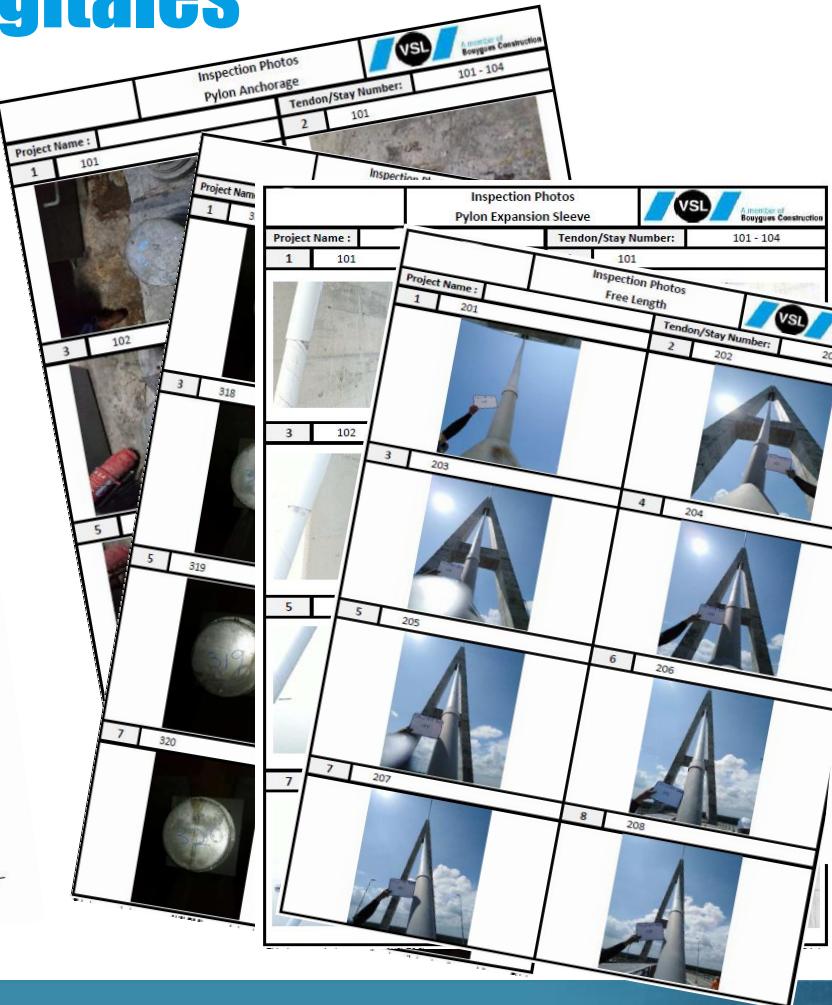
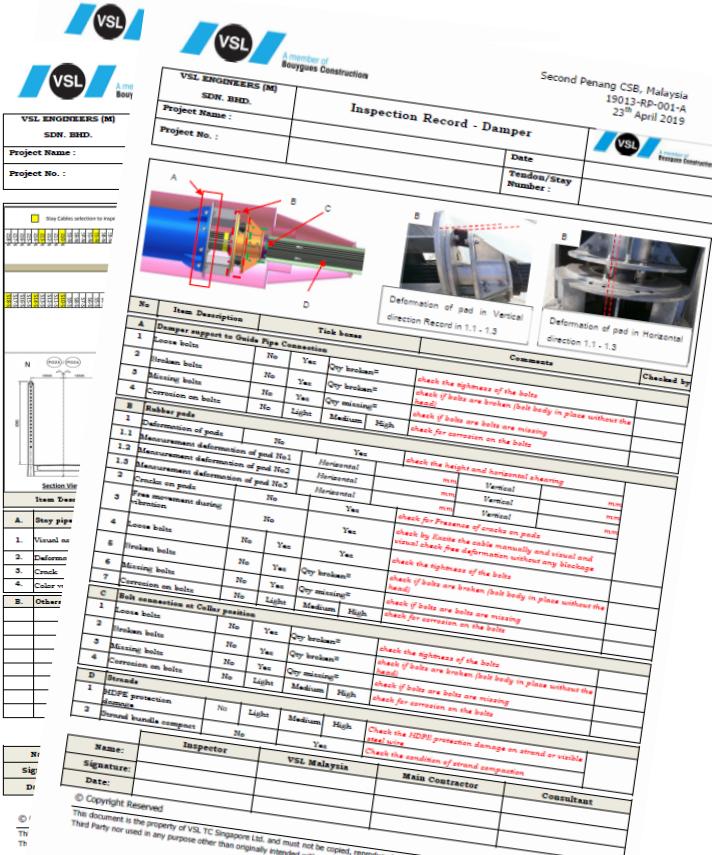
Inspecciones digitales

- Formularios digitales personalizados
- Datos estructurados
- Captura de imágenes en alta calidad
- Trazabilidad
- Informes integrados
- Creación de bases de datos históricas y reconocimiento de patrones
- Información en tiempo real para la toma de decisiones
- Mantenimiento predictivo (BdD preparada para el futuro)

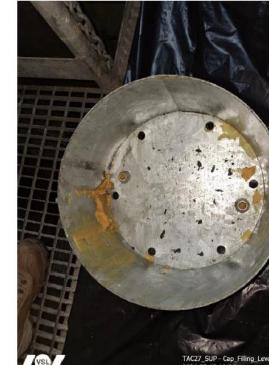
TAC27_SUP - Cap_Filling_Level_02.jpg
2024-07-18 16:21

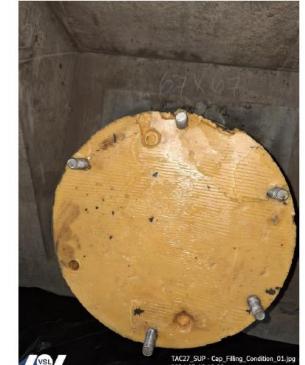
TAC27_SUP - Cap_Filling_Condition_01.jpg
2024-07-18 16:22

Cera con residuos de tierra y grasa

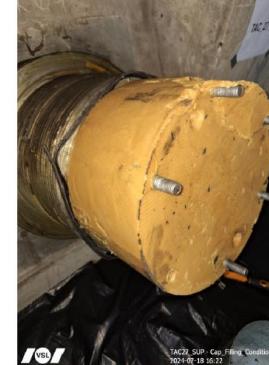
TAC27_SUP - Cap_Filling_Condition_02.jpg
2024-07-18 16:22

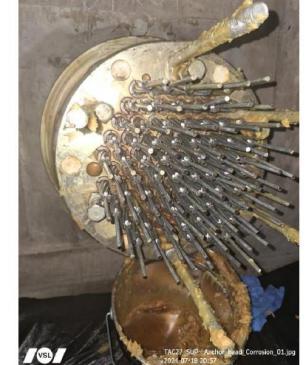
TAC27_SUP - Anchor_head_Corrosion_01.jpg
2024-07-18 16:23

3 de anclaje, con residuos en el perímetro de este debido a la rr

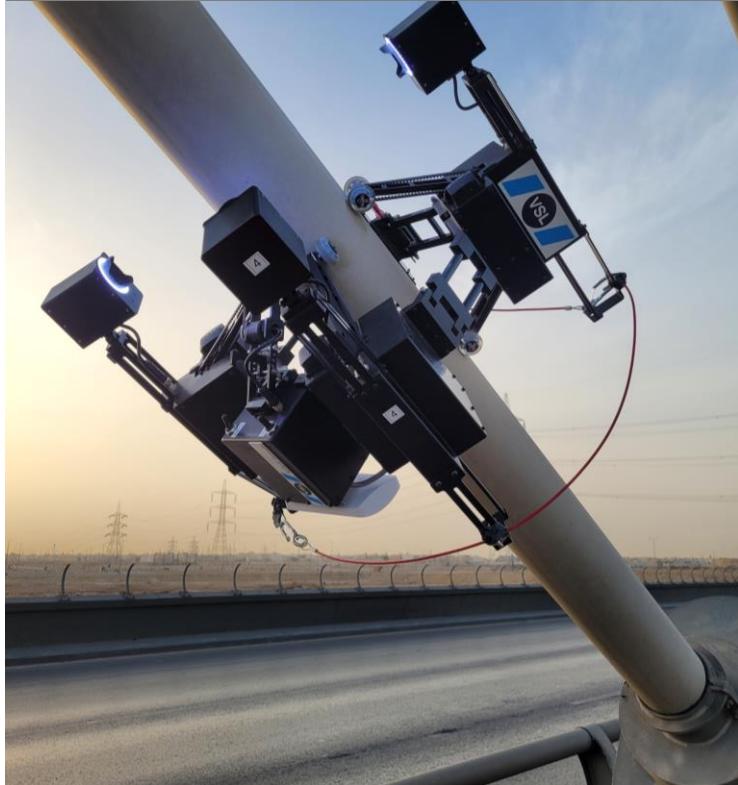
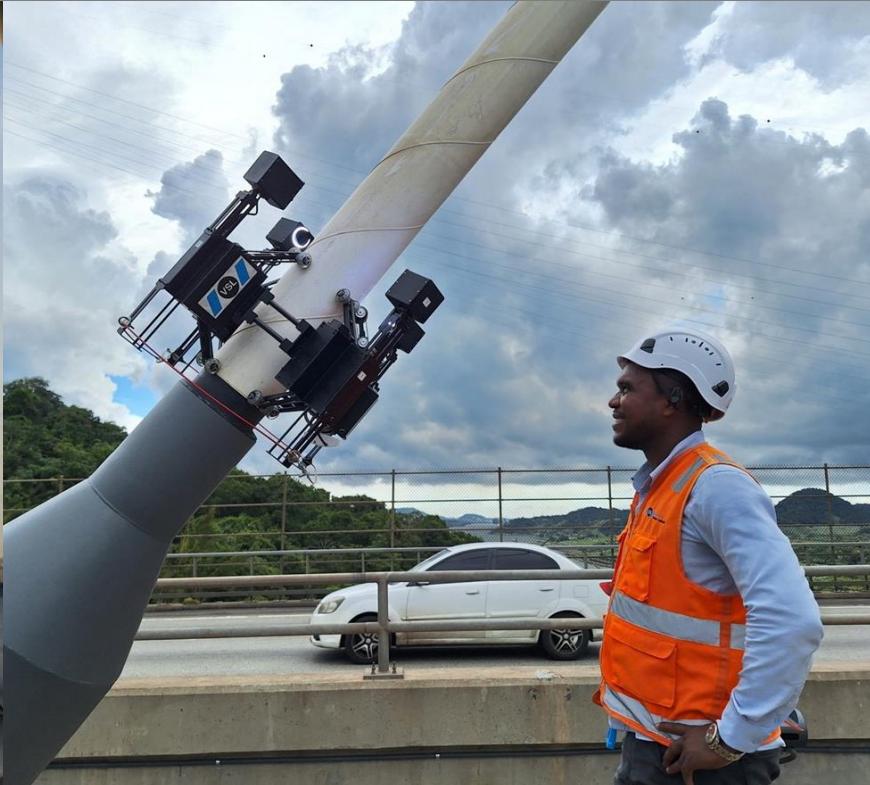
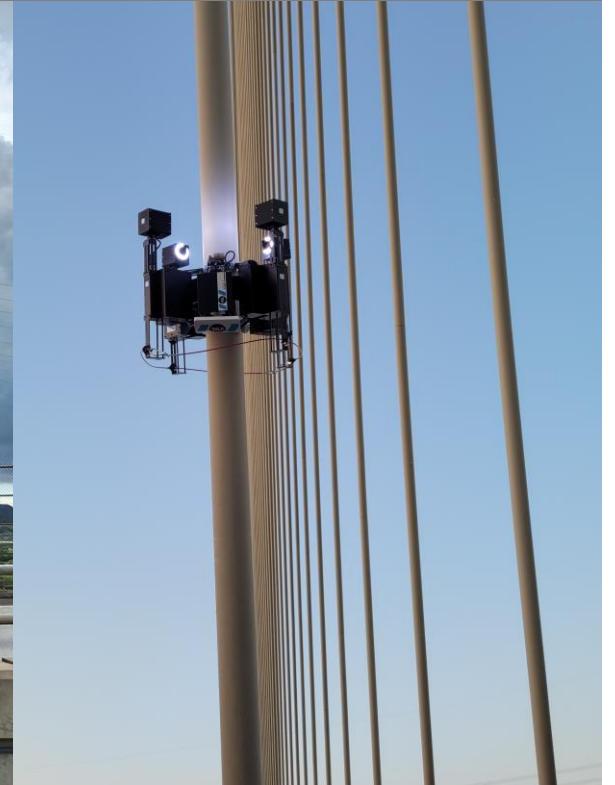
Inspección de la vaina con robot especializado

Robot autónomo dotado con tecnología basada en la IA

- 16.000m inspeccionados en 25 días
- Detección y clasificación de deterioros asistida por IA
- La mayoría de los defectos dentro de los primeros 50m
- Algunos daños se remontan a la época de construcción

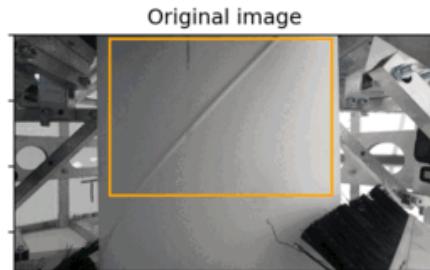
GH010006_0-3-33-755 (1 DEFAULT(S))

Inspección de la vaina con robot especializado

area	perimeter	bounding_rect_w	bounding_rect_h	min_enclosing_circle_center	min_enclosing_circle_radius	estimated_rect_area	aspect_ratio	extent	extent_rotated	ext_angle
37.5	29	6	6	(53, 273)	3	40	1	0.768	0.769	
270.0	68	19	14	(246, 203)	10	270	0	0.645	0.714	
125.0	50	10	13	(322, 31)	9	204	1	0.534	0.613	
36312.5	1342	426	425	(313, 237)	303	23404	0	0.087	0.093	
2867.0	794	17	17	(377, 396)	16	2915	0	0.798	1.817

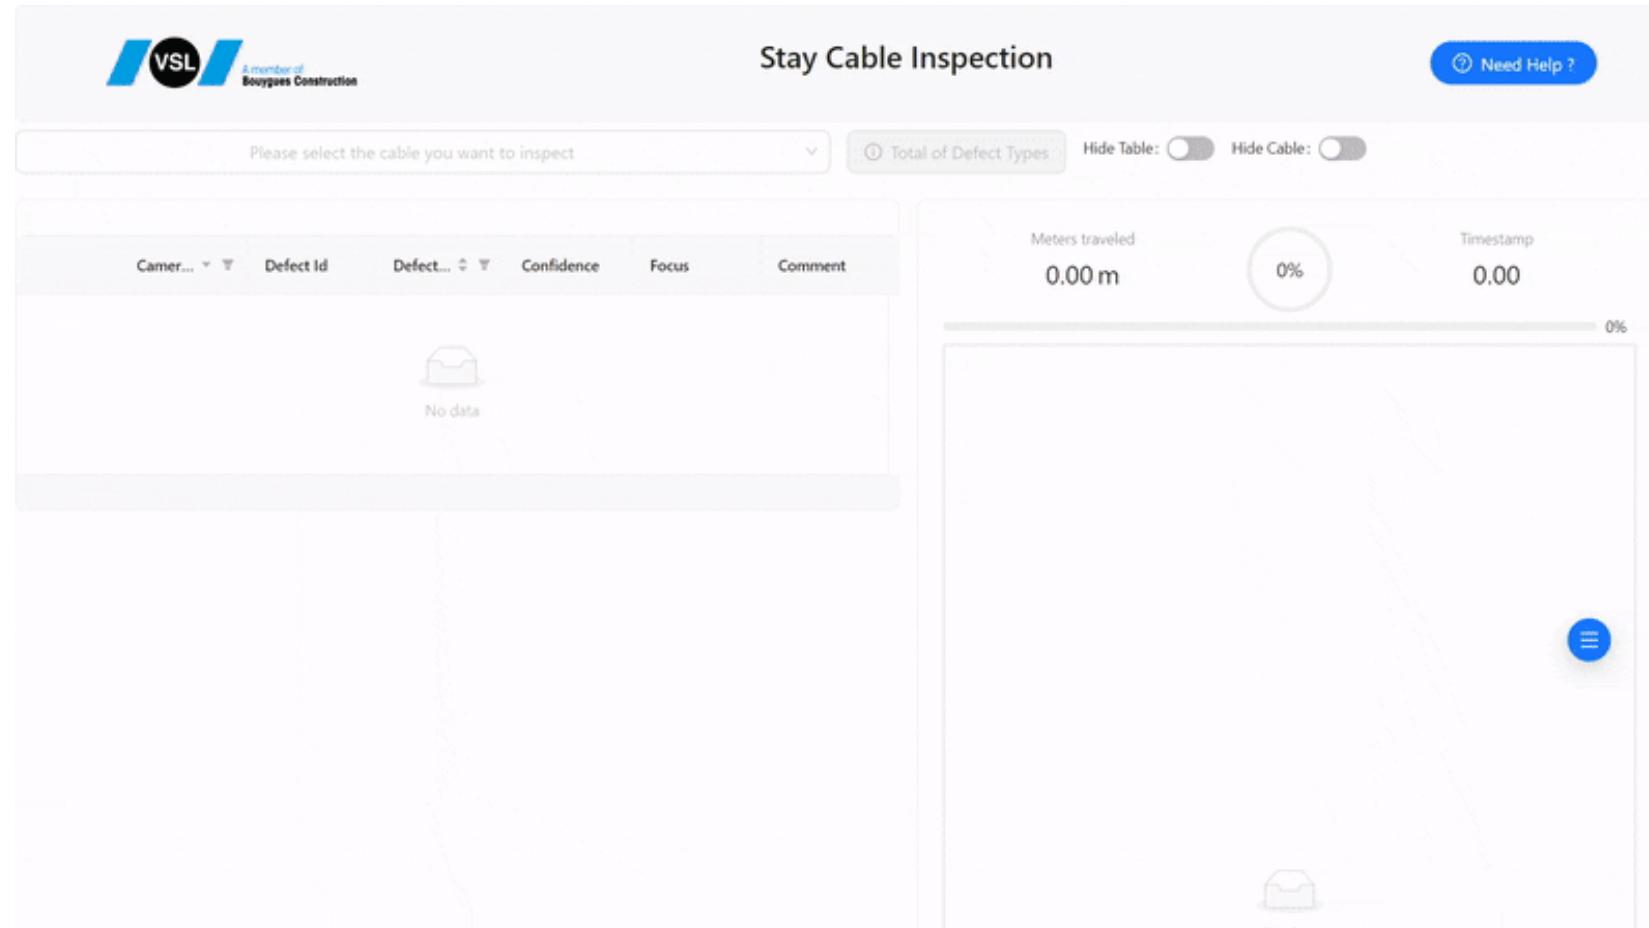
Stay Cable Inspection

Inspección de la vaina con robot especializado

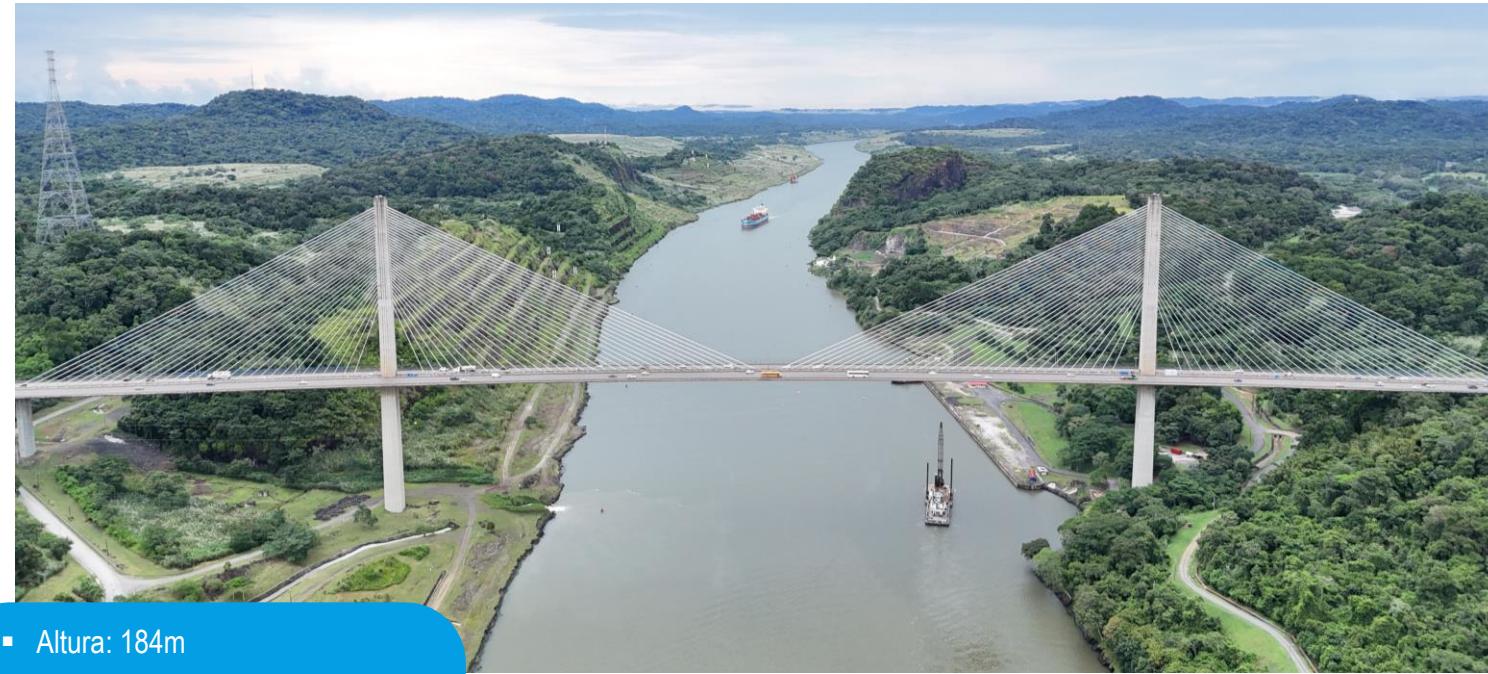
- Segundo puente sobre el Canal de Panamá, una **conexión vital** entre la ciudad de Panamá y Arraiján, sirviendo a +30,000 vehículos diarios
- El puente está siendo **inspeccionado por tercera vez** desde su inauguración en 2004.
- **Inspección exhaustiva de los tirantes**, tendones de pretensado exterior y apoyos
- Construido por medio de **voladizos sucesivos**
- **Tirantes con tecnología de cordones paralelos (PSS)** con cordones galvanizados, encerados y enfundados dentro de una vaina global de PEAD

- Altura: 184m
- Longitud total: 1052m
- Vano central: 420m
- Gálibo: 80m
- 128 tirantes cordones paralelos
- Rango de 43 a 80 cordones

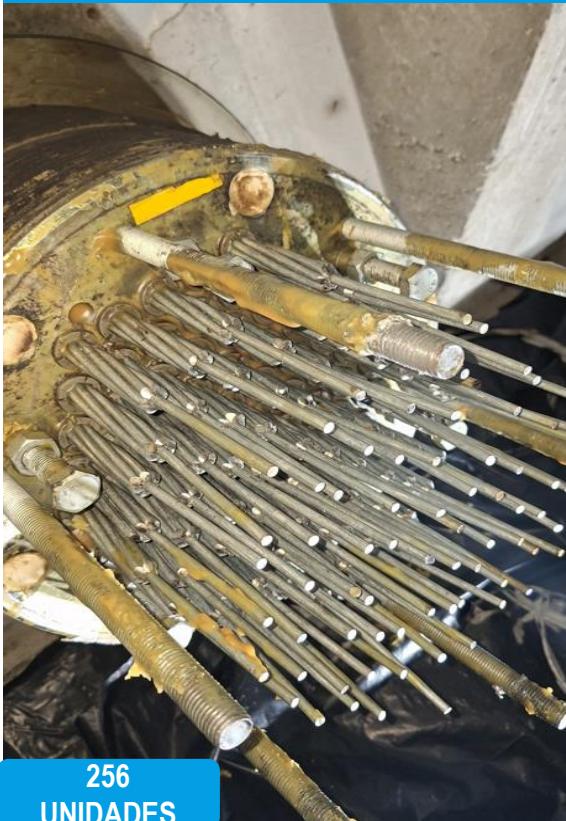
256
UNIDADES

INSPECCIÓN
ANCLAJES

- Inspección de anclajes: 128 activos y 128 pasivos con potencias entre 43 y 80 cordones
- Trabajos en espacios confinados en tablero y pilono
- Procedimientos y equipos adaptados para afrontar las dificultades de accesibilidad y transporte de material y equipos
- Retirada y re-inyección de 17.000kg de cera
- Inspeccionadas +18.000 cuñas y cordones

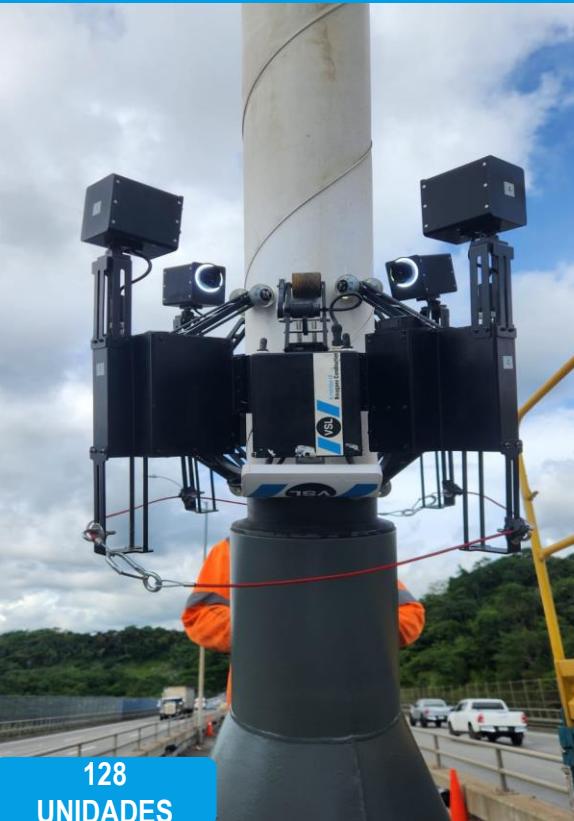
128
UNIDADES

LIMPIEZA • INSPECCIÓN •
REPARACIÓN DE VAINA GLOBAL PEAD

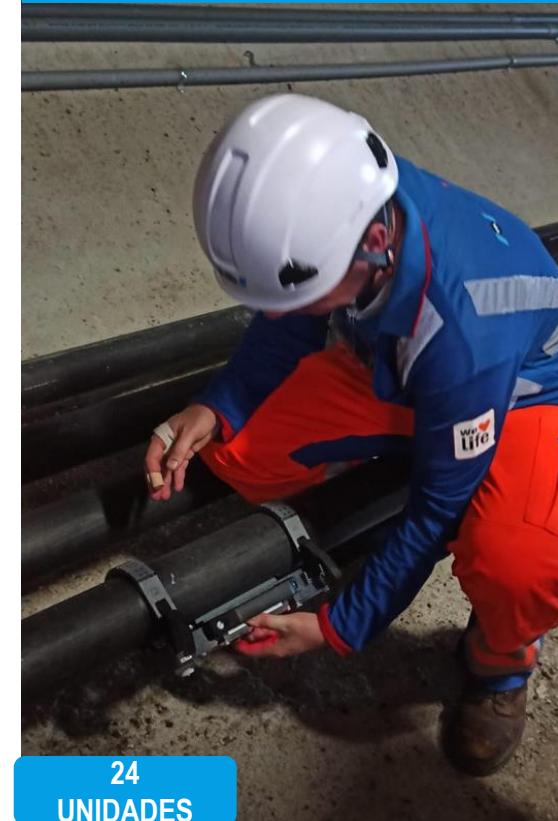
24
UNIDADES

INSPECCIÓN TENDONES
PT EXTERIOR

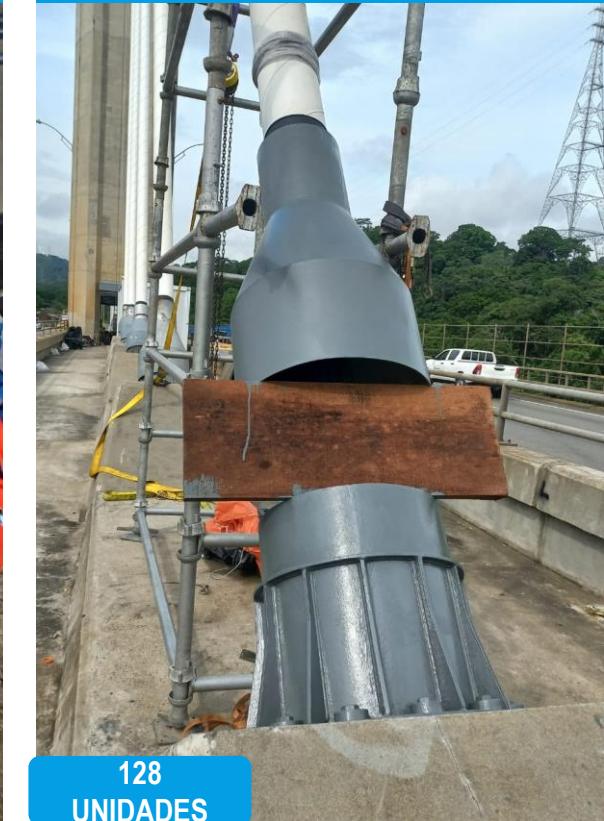
128
UNIDADES

RE-ACONDICIONAMIENTO
TUBOS ANTI-VANDÁLICOS
