INSPECCIÓN DE ESTRUCTURAS ATIRANTADAS

SIMPOSIO INTERNACIONAL
DE INGENIERÍA DE PUENTES
SIIP 2025

Inspección de estructuras atirantadas

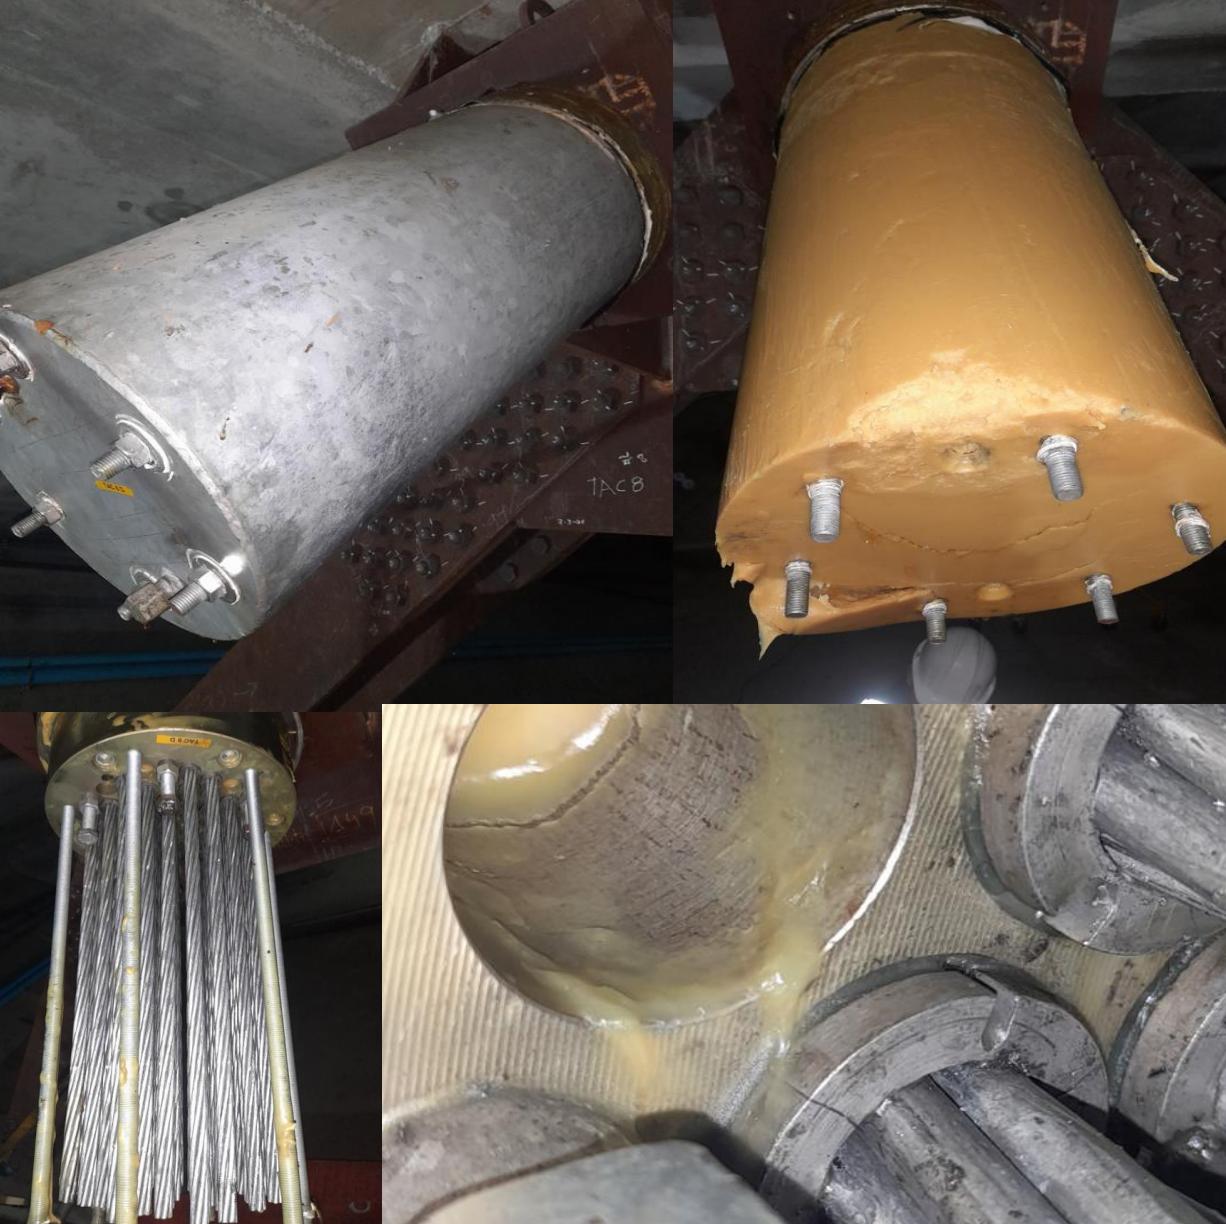
Inspección de Anclajes

CAPOT PROTECCIÓN

- Corrosión
- Tornillería sin apriete
- Deterioración de la protección anticorrosión
- Pérdidas/Fugas material inyección
- Condiciones del sellado

Antes retirada
del capot protección

BLOQUE DE ANCLAJE

- Presencia de agua
- Condición del material de inyección
- Corrosión en sobrelongitud de cordón
- Cuñas: fisuras, desalineaciones, corrosión
- Pérdida de alambres o cordones

Después retirada del
capot protección

PLACA DE REPARTO

- Corrosión
- Deterioración de la protección anticorrosión
- Deformación

AGUJERO DE DRENAJE

- Existencia
- Bloqueo
- Agua

POST-INSPECCIÓN

- Devolver el estado original de los componentes, re-sellado y re-inyección

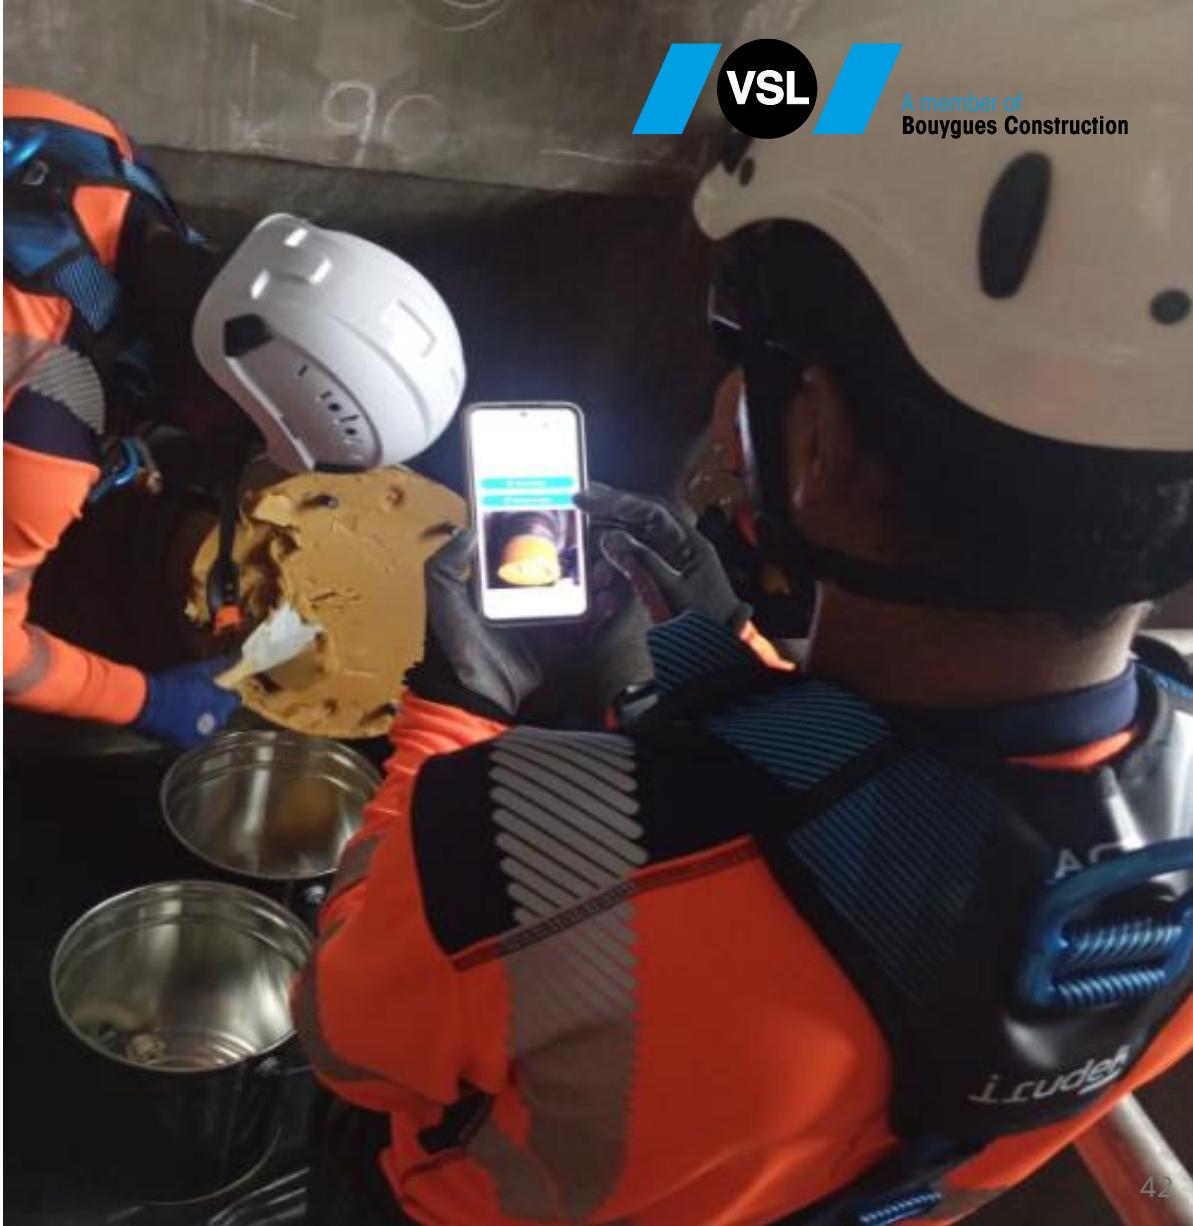
Inspección de Anclajes

USO DE HERRAMIENTAS DIGITALES PARA INSPECCIÓN VISUAL

- Formularios digitales personalizables
- Base de datos estructurada: +18.000 imágenes
- Actualización periódica del progreso para el cliente
- Informes de alta calidad con trazabilidad de datos
- Más tiempo para el análisis en profundidad de los datos recogidos

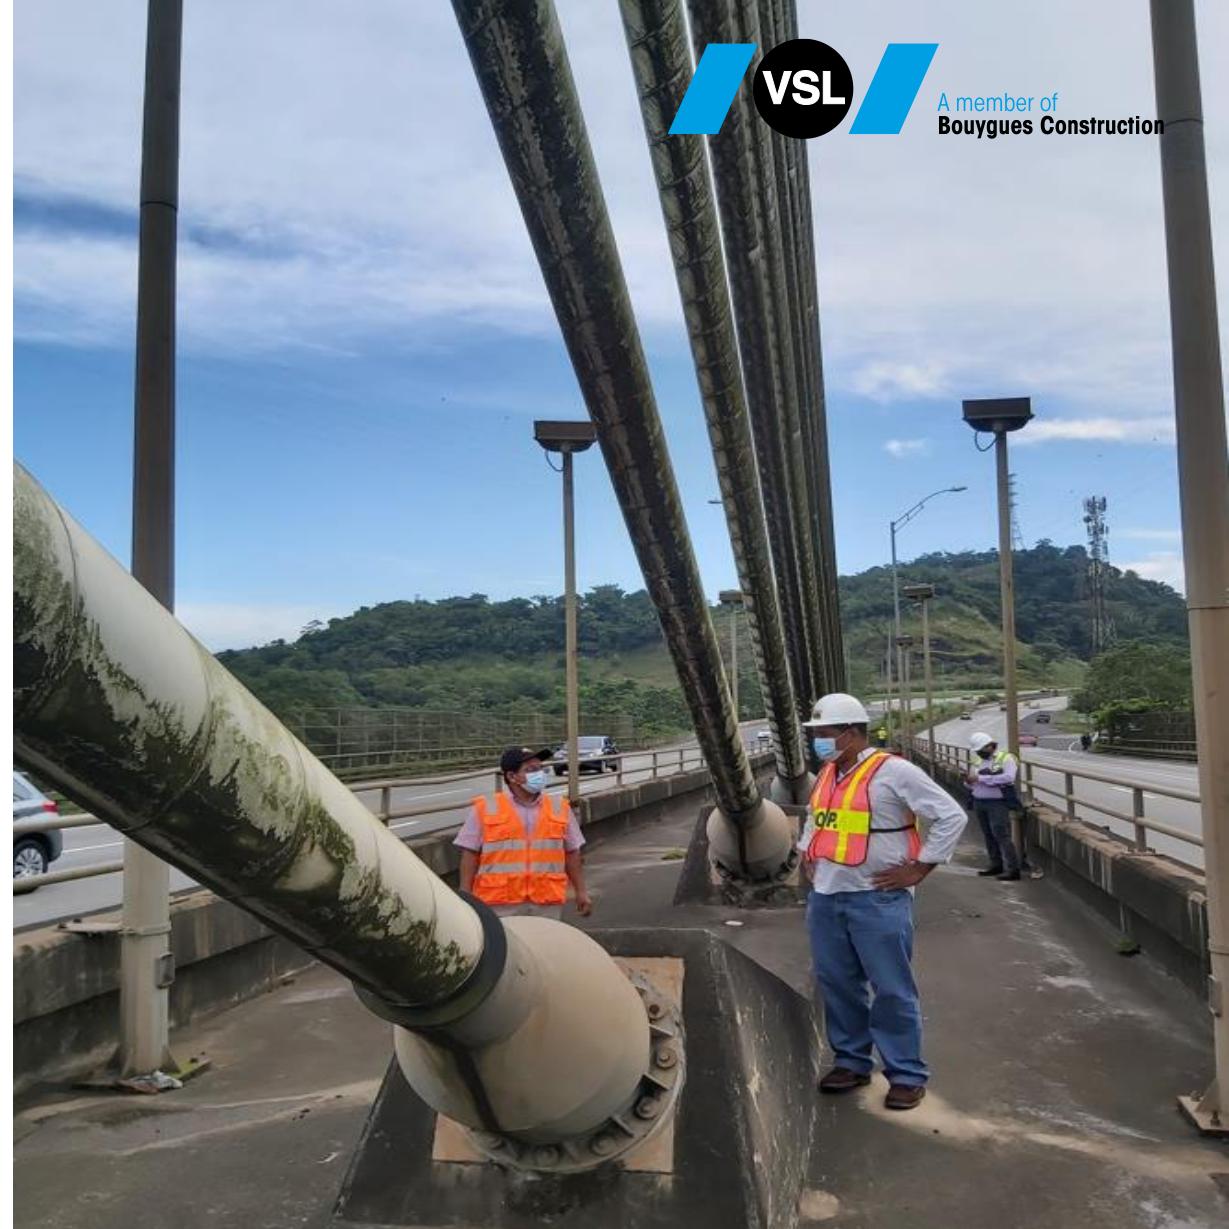
Limpieza de la vaina PEAD

- Restaura la eficiencia de la hélice
- Garantiza la integridad de la estanqueidad del tirante
- Previene daños en la capa protectora contra los rayos UV
- Conserva la apariencia estética de la estructura
- Revela defectos ocultos bajo la suciedad, facilitando una inspección exhaustiva

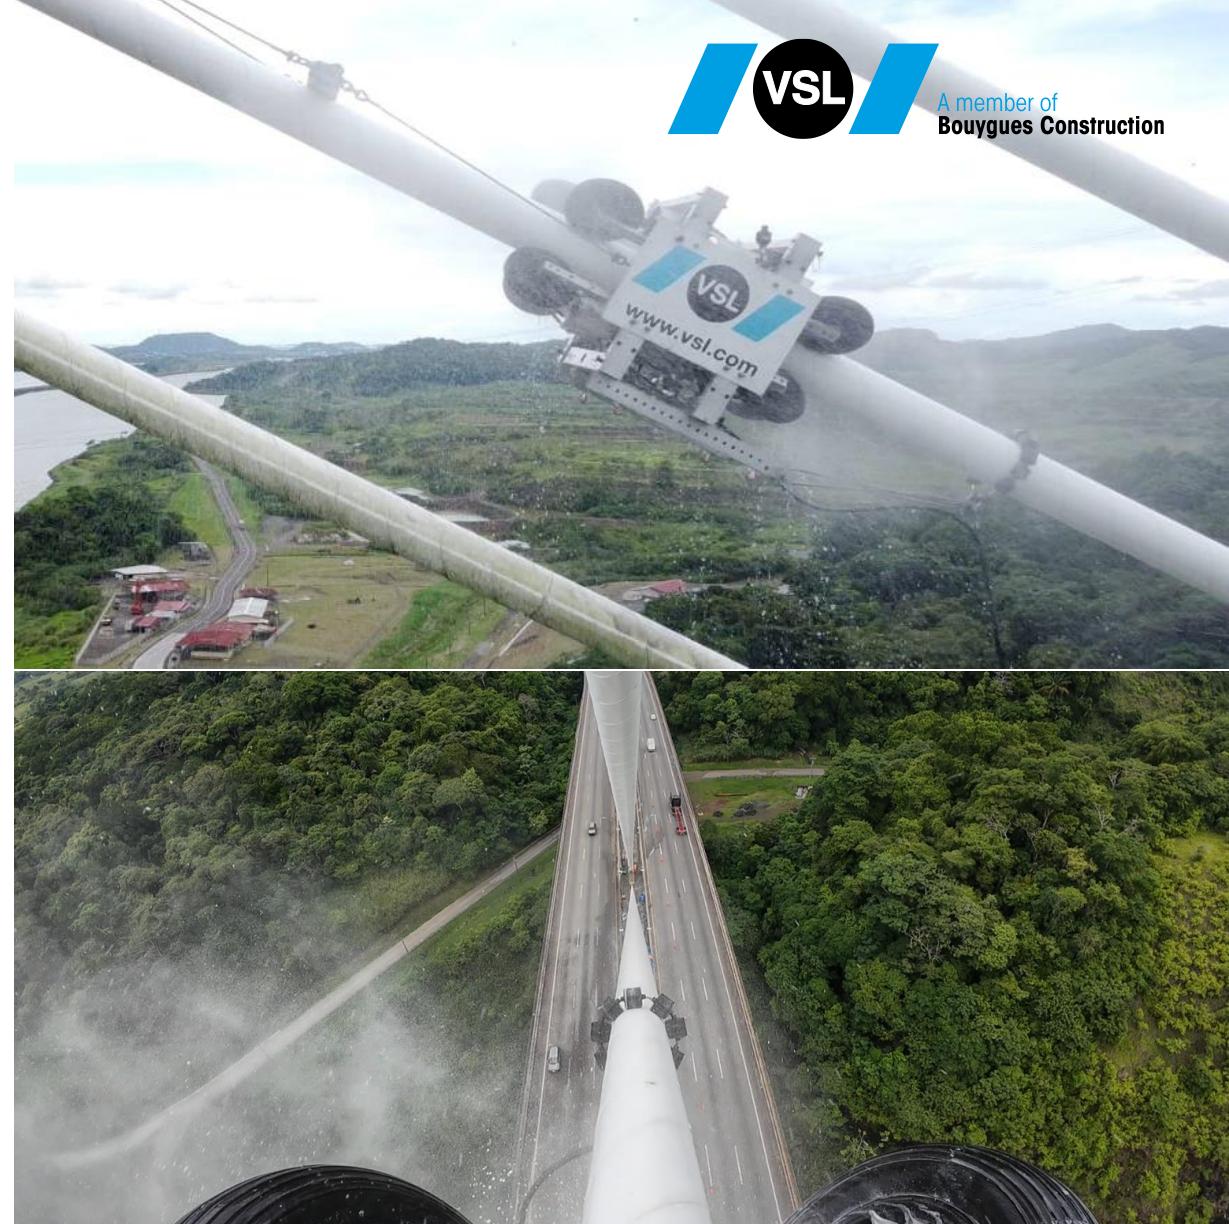
Limpieza de la vaina PEAD

- Rediseño del equipo de limpieza de la vaina PEAD de VSL adaptado a los requisitos específicos del proyecto
- Supervisión experta en sitio para asegurar los más altos estándares de calidad y seguridad durante la ejecución

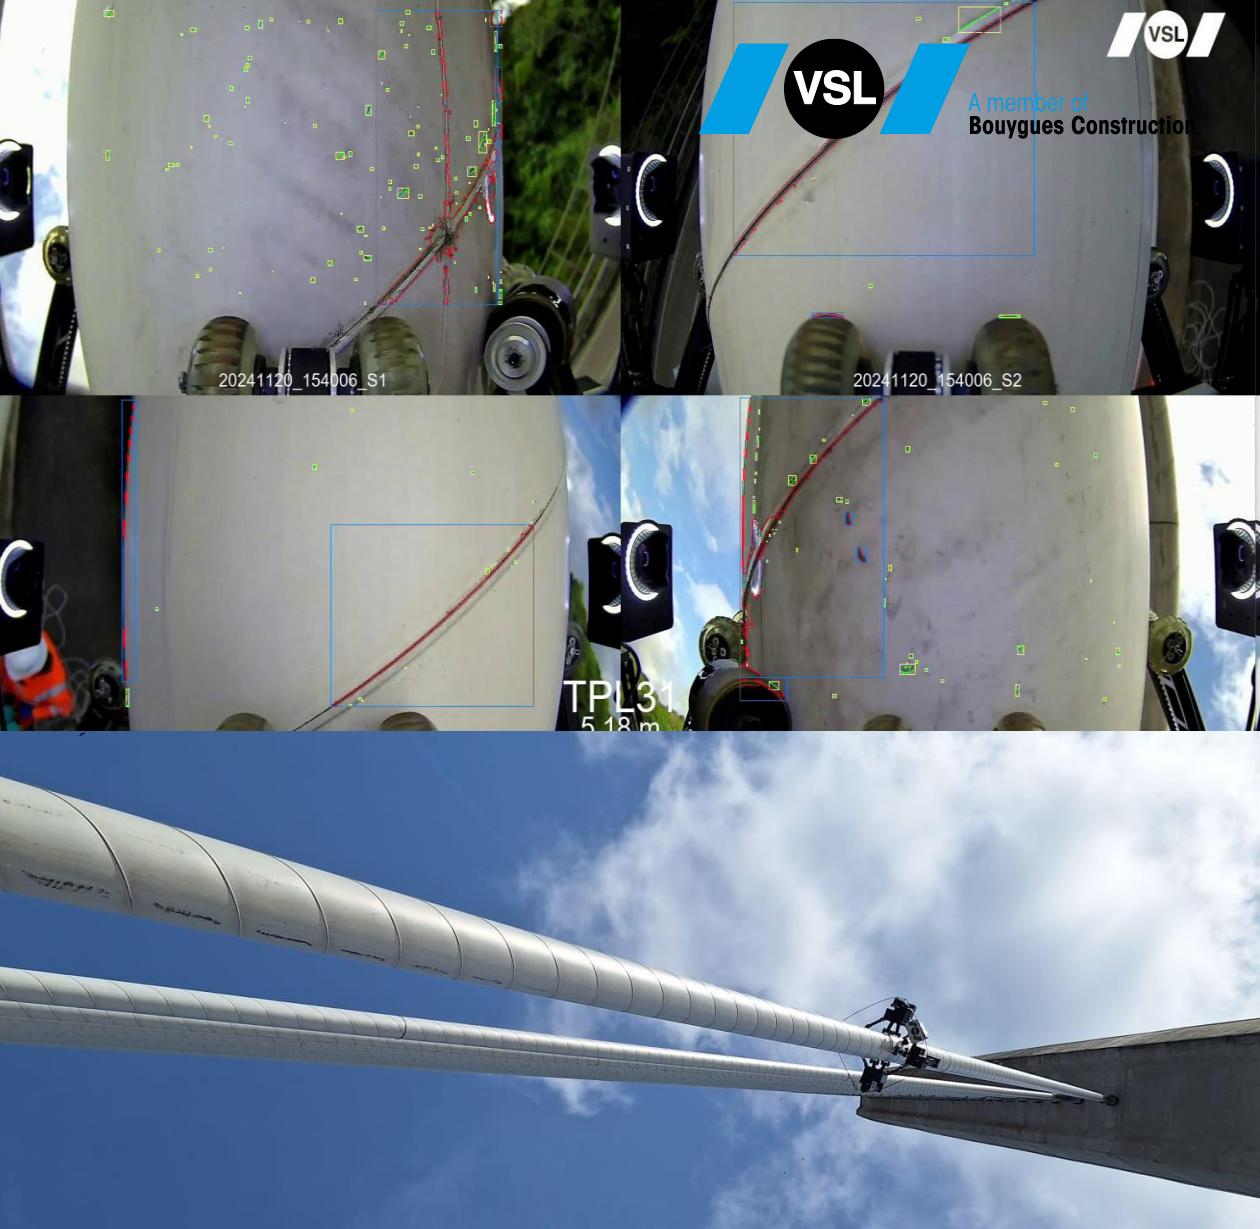
Inspección de la vaina

- 16.000m inspeccionados en 25 días
- Detección y clasificación de deterioros asistida por IA
- La mayoría de los defectos dentro de los primeros 50m
- Algunos daños se remontan a la época de construcción
